A TERMOGRAFIA INFRAVERMELHA COMO FERRAMENTA DE AUXÍLIO NAS RESTAURAÇÕES PATRIMONIAIS COM MANIFESTAÇÕES OCULTA

RESUMO

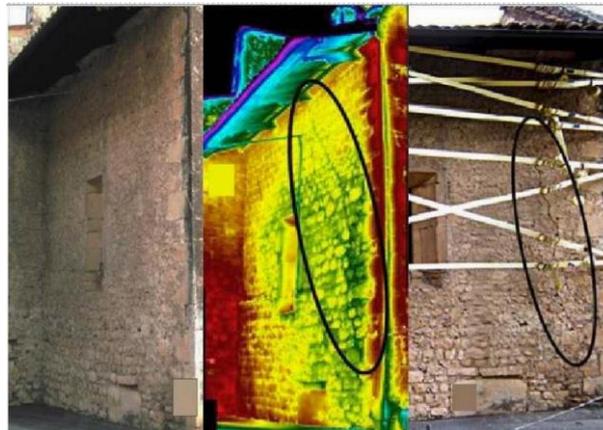
Igreja de Santa Maria ad Cryptas, no vilarejo de Fossa documentou a importância da termografia como ferramenta preventiva, os levantamentos de dados através de inspeção visual e termografia infravermelha entre os anos de 2003 e 2008 e após o terremoto em 2009 evidenciaram imagens térmicas com distribuição de desigual de temperatura na fachada da edificação, a fissura somente perceptível através de termografia em 2008 tornou-se um problema visível após o terremoto ocorrido em 2009, como apresentado na figura 1.

Figura 1 – Termograma da Igreja de Santa Maria ad Cryptas. Imagens dos anos de 2003, 2008 e 2009

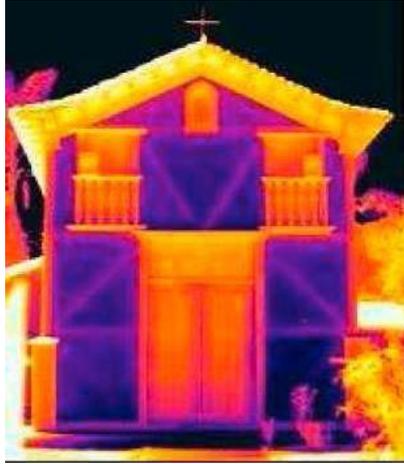
Em 2007 a termografia foi utilizada na Capela de São Sebastião de águas Claras em Nova Lima, Minas Gerais para identificação de estruturas ocultas. Com as imagens termográficas em termografia passiva, observou-se um comportamento heterogêneo na parede, porém segundo o autor, a presença de estruturas como madeira dentro da alvenaria eleva a temperatura do revestimento, figura 2, deixou evidente a estrutura dentro dela contida, utilizada na época como contraventamento para proporcionar maior rigidez a obra. (CORTIZO, 2007).

Figura 2 – Estruturas ocultas de madeira em edifício de adobe. Capela de São Sebastião de Águas Claras.

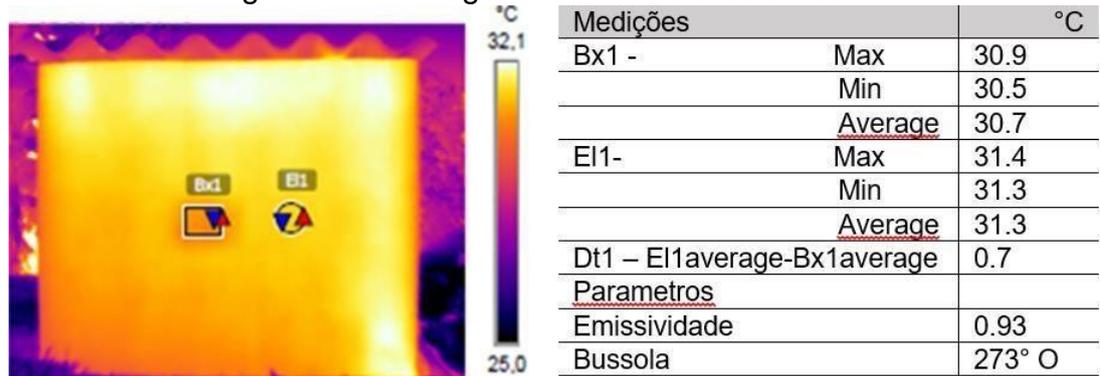
Figura 3 – Termografia com escala de cores

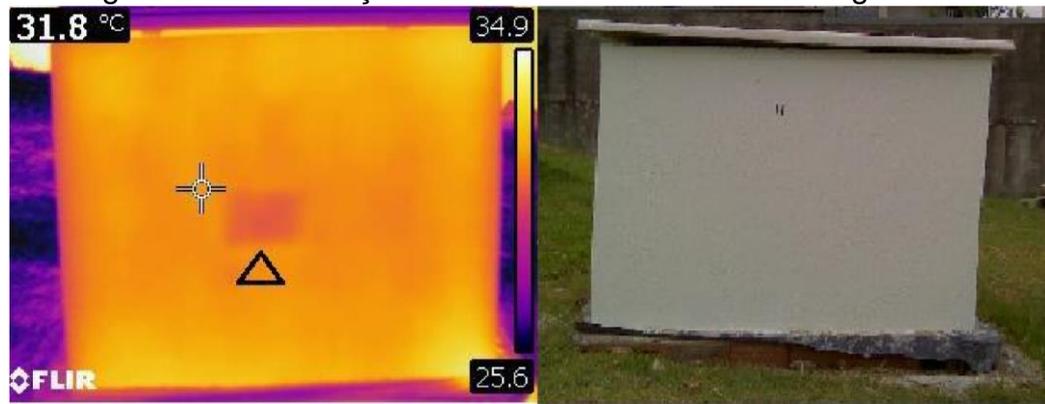
A transmissão de calor ocorre durante as horas quentes do dia, podendo ser do exterior para o interior de uma parede ou vice-versa, no caso da temperatura ocorrer do exterior para o interior, há a necessidade das temperaturas superficiais externas serem maiores do que as internas, entretanto, há perda de calor nessa travessia na qual será consumida no aquecimento do próprio material da parede que absorve a calor que varia de acordo com as características internas de cada material e nesse momento é possível termicamente averiguar a homogeneidade da base, bem como as manifestações ocultas. A figura 4 apresenta a maneira de como é identificado a anomalia através da termografia em um dos protótipos.

Figura 4 – Identificação do som cavo através da termografia

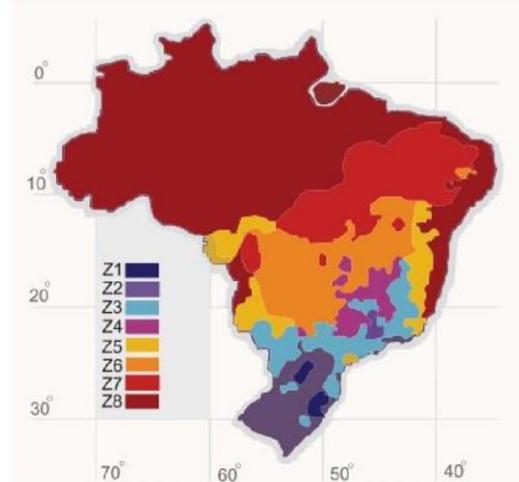
Para a norma NBR 15220 (ABNT, 2005), o Brasil possui vários climas, na qual divide o Brasil em zoneamentos que são classificados conforme as características locais, o zoneamento do território brasileiro é subdividido em oito (8) Zonas Bioclimáticas. Se classificam de acordo com as médias mensais das temperaturas máximas, mínimas e as médias mensais da umidade relativa do ar. Essa classificação Bioclimática é importante, pois cede referências para uma adequada análise térmicas em construções. O Rio Grande do Sul em sua extensão possui três (3) diferentes Zonas Bioclimáticas como apresentada na figura 5. A cidade de Santa Cruz do Sul, encontra-se na Zona Bioclimática 2, a especificação segundo a norma NBR 15220-2 (ABNT, 2008). Para devida Zona Bioclimática os dados são citados na tabela 1, onde

Figura 5 – Zonas bioclimáticas brasileiras

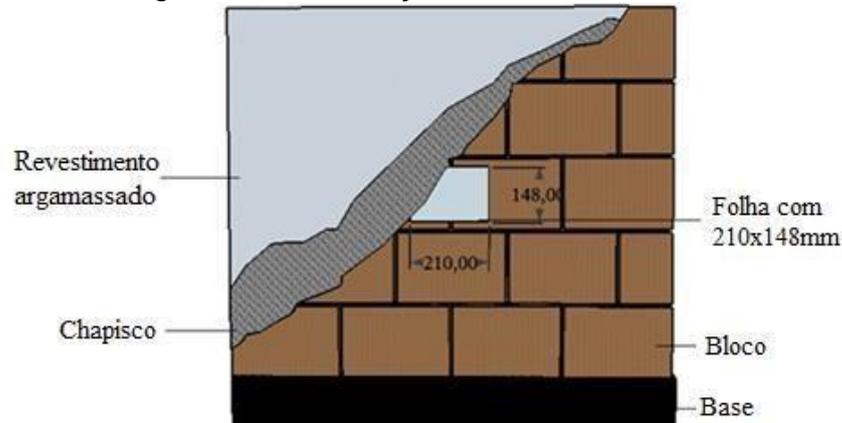
Em pontos pré-determinados dos três modelos da alvenaria e em todas as fachadas de cada modelo, houve um ponto com som cavo, ou seja, um ponto na qual o chapisco e a argamassa não foram aderidos a superfície do bloco, possibilitando assim uma análise de como se comporta o som cavo frente a cada modelo de alvenaria, junto a diferentes fachadas de orientação solar. Para criar uma área de som cavo na alvenaria, foi utilizada uma folha de ofício de gramatura 75g/m² dobrado ao meio e dimensões laterais de 210mm x148mm. A folha ficou localizada no centro de cada fachada, em todos os protótipos entre a base e o chapisco, forçando assim um local onde a argamassa não obteve aderência à base, conforme a figura 6. Para o chapisco utilizou-se o traço 1:3 (Cimento (CP IV-32) e areia grossa) e para a base, argamassa industrializada de 4 MPa com aplicação de 2cm de espessura. Passado o tempo de cura da base, 28 dias, os protótipos foram pintados com duas camadas de selante e duas de tinta branca fosca

Figura 6 – Localização do som cavo

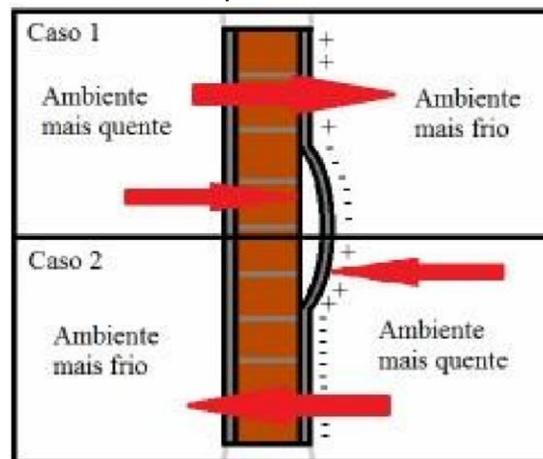
sentido externo para o interior do bloco ou ambiente. Com essa troca de calor ocorre uma ponte térmica, troca de calor entre materiais ou ambientes como demonstrado na figura 7, podendo ser mais rápida ou mais lenta, dependendo do material e de sua transmitância térmica. No momento que ocorre essa transferência de calor e há uma bolsa de ar entre o revestimento e o bloco, essa bolsa de ar faz uma ponte térmica com o meio, mas pelo fato do ar apresentar uma condutividade térmica diferente, esse ar pode aquecer ou resfriar de maneira mais rápida que o revestimento que a envolve, sendo assim, por vezes é possível identificar essa manifestação através da termografia, sendo a percepção termográfica para outros corpos não identificados visualmente da mesma maneira, através do fluxo divergente de temperatura.

Figura 7 – Identificação do descolamento do revestimento com influência do transporte de calor

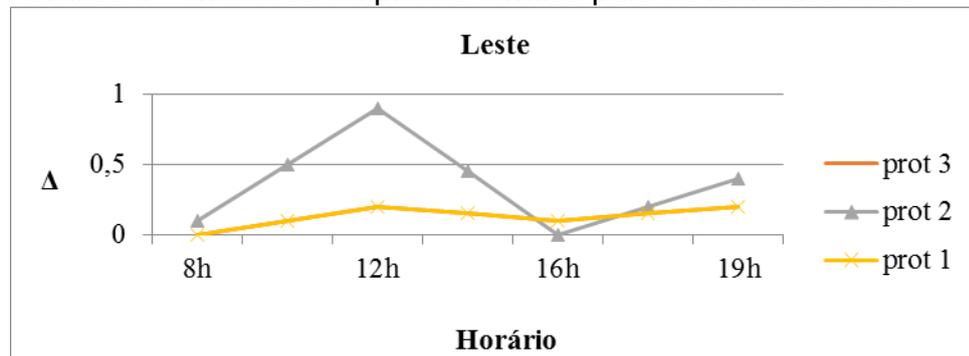
Gráfico 1 – Média de amplitude térmica para as fachadas leste

Analisando individualmente as fachadas dos três protótipos, considerando protótipo 1 para a construção com blocos estrutural cerâmico, 2 para blocos estrutural concreto e 3 para blocos de vedação (concreto armado), as fachadas leste obtiveram um comportamento similar em todos os protótipos e horários. Conforme registrados nos gráficos 1, 2, 3 e 4, houve um aumento da variação da amplitude térmica entre as (08-12 horas) e (16-19 horas), e uma redução na diferença da temperatura no local da manifestação oculta para o local sem a manifestação oculta entre as (12-16 horas). O protótipo dois obteve maior amplitude de temperatura entre as (08-12 horas) devido a sua transmitância térmica ser maior, dado relacionado com as características do bloco de condutividade e dimensão, às 16 horas a amplitude térmica entre os pontos de análise não foi mais observada, porém entre as 16 e 19 horas apresentou novamente uma significativa variação, dado que pode estar relacionado refletância da fachada oeste do protótipo 1 que aqueceu a face leste do protótipo 2. Nos protótipos com material cerâmico essa variação foi equivalente em todos horários de avaliações.

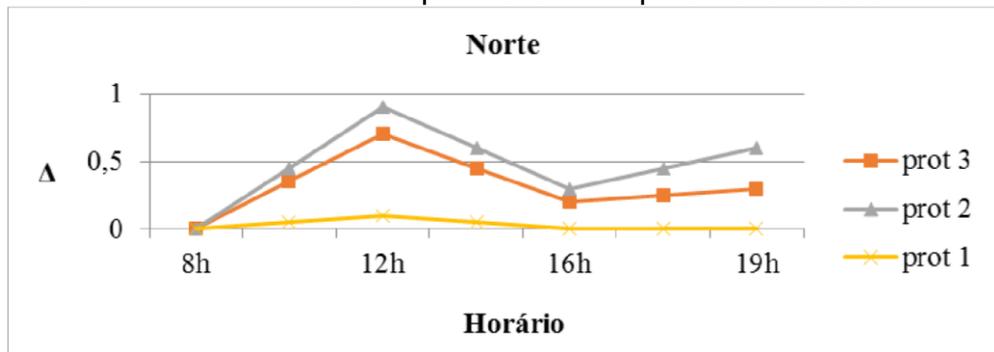
Gráfico 2 – Média de amplitude térmica para as fachadas

As fachadas norte, conforme apresentado no gráfico 2 obtiveram um comportamento semelhante em todos os horários, exceto o protótipo 1 que não variou a amplitude térmica entre as 16 e 19 horas. Os protótipos 2 e 3 obtiveram maior variação de amplitude térmica, comportamento relacionado a transmitância térmica e resistência térmica. Através do acompanhamento dos gráficos 4 e 5, observa-se uma análise crescente conforme o aquecimento solar, demonstrando que de acordo com as características individuais dos blocos como apresentado nas tabelas 4 e 5, o bloco de concreto necessita menos temperatura para responder a variação da amplitude térmica frente a termografia, enquanto que o protótipo 3 necessita de uma maior temperatura para que ocorra uma considerável diferença.

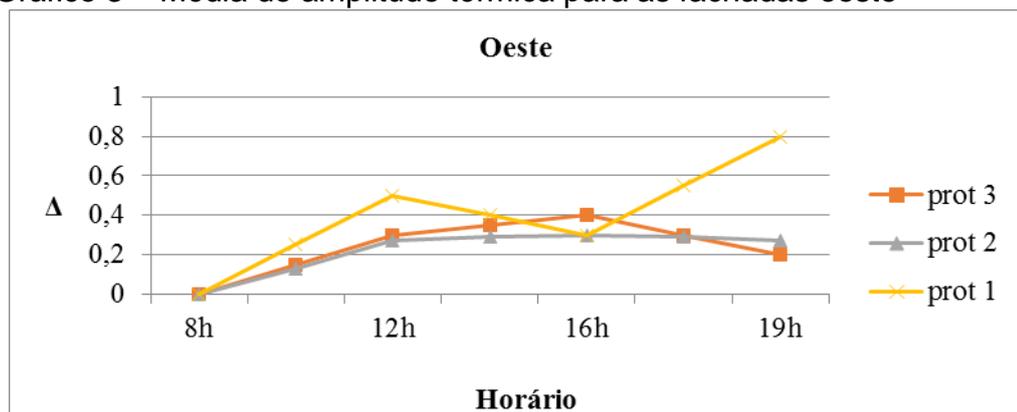
Gráfico 3 – Média de amplitude térmica para as fachadas oeste

A orientação solar oeste teve um comportamento similar nos protótipos 2 e 3, e um comportamento diferenciado no protótipo 1 conforme apresentado no gráfico 3. Os exemplares 2 e 3 aumentaram a variação da amplitude térmica entre as 8 e 16 horas, dado que pode estar relacionado a troca de calor. No período da tarde entre 12 e 16 horas, as fachadas oeste continuaram aquecendo, esse aquecimento

proporcionou a progressão na diferença da amplitude térmica, acentuando a diferença de gradação entre os pontos, porém em uma menor proporção se comparado com os horários das 08 às 12 horas, porque a face já havia aquecido no período da manhã.

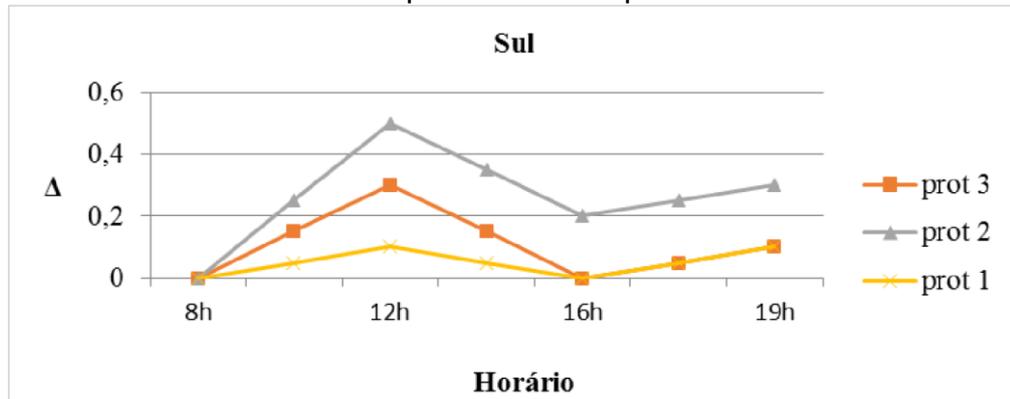
Gráfico 4 – Média de amplitude térmica para as fachadas sul

Conforme demonstrado no gráfico 4, a fachada Sul se comportou de semelhante em todos os protótipos, aumentando a variação da amplitude térmica entre as (8-12 horas) e (16-19 horas). Os protótipos 2 e 3 possivelmente tiveram influência da refletividade, uma justificativa do porque a variação foi consideravelmente maior. Observando os dados do gráfico observou-se que quanto maior a transmitância térmica, mais significativa é a variação da amplitude entre os pontos determinados.
